# VERDITAKST

Matrikkel: **Gnr 63: Bnr 1 (fnr: 9051), bnr 125**  
Kommune: **1825 Grane kommune KOMMUNE**  
Betegnelse: **Fritidsbolig**  
Adresse: **Sør-Storsandvegen 45, 8685 Trofors**

| Dato befaring: | 03.09.2020 | Referansenr. | ea456ea |

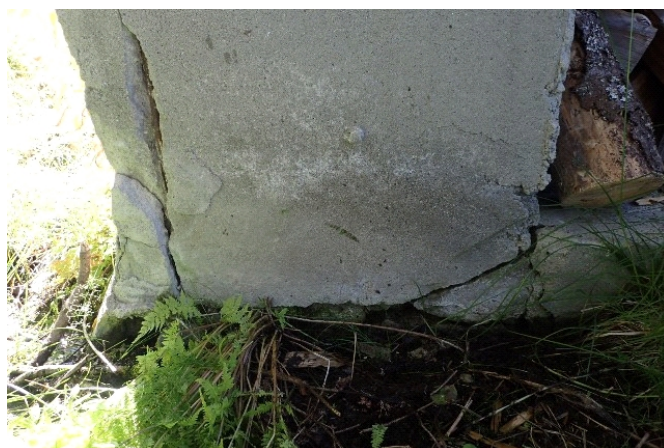
| <b>Utvendig:</b> | <p>Tretrapp og inntrukket inngangsparti med veranda på ca. 8 m<sup>2</sup>.</p> <p>Registrerte utvendige mangler ved befaring:<br/>Støpt ringmur og støpte pilarer har sprekker/avskallinger og går dels med telen (stor fuktighet i grunn). Murte lecafelt mellom pilarer har beveget seg.<br/>Bordkledning er slitt av elde og utvendig musetetting er svært mangelfull.<br/>På yttertak er det synlig nedbøying, profilerte stålplater er noe rustangrepet, vindskibord er råteskadet, takrenner og nedløpsrør mangler.<br/>Ytterdør og vinduer er dårlige og betraktes som utgått på dato.<br/>Råteskadet trapp og veranda samt at støpt pilarer for understøtte av veranda og søyle som støtter opp under tak mangler (er ramlet ned).</p> |

Betongskader på pilarer m.m.

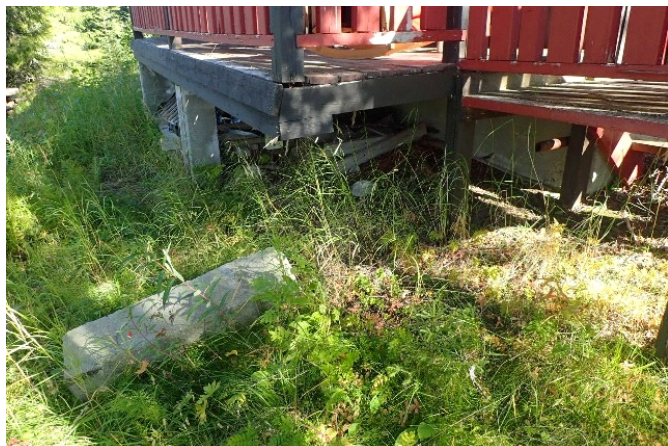
Støpt pilar som har ramlet ned under hjørne på veranda.

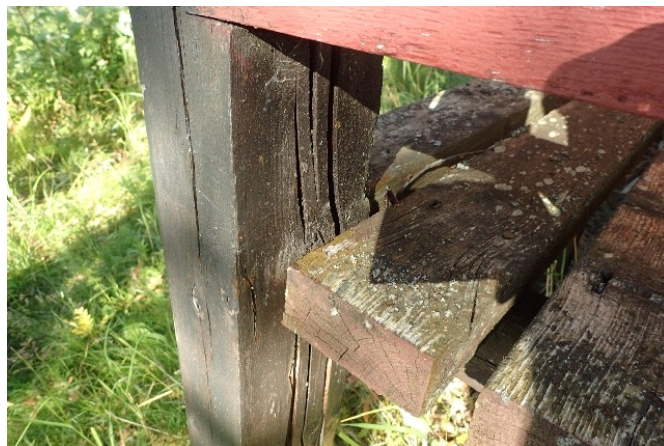
Råteskadet trapp/veranda.

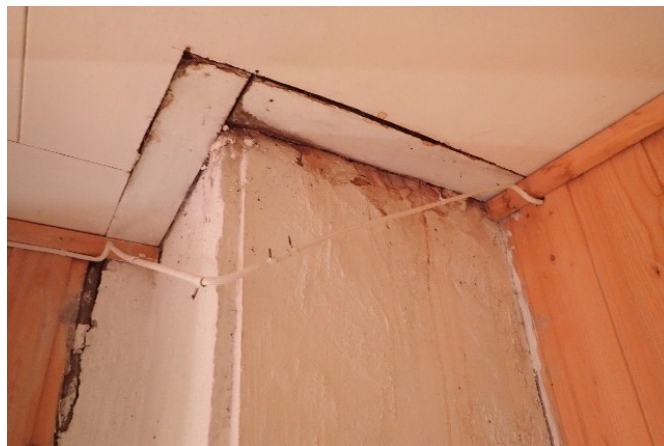
| <b>Innvendig:</b> | <p>Overflater gulv:<br/>Lakkerte gulvbord av heltre (gran).</p> <p>Overflater vegger:<br/>Trepanel og malt trepanel.</p> <p>Overflater himlinger:<br/>Malte himlingsplater.</p> <p>Innvendige dører:<br/>Fyllingsdører av heltre med sponspeil.</p> <p>Kjøkken:<br/>Kjøkkeninnredning av spon/laminat med glatte fronter. Laminert benkeplate med nedfelt oppvaskkum av stål. Plassbygd og malt skap med innebygget løst kjøleskap. Løs mikrobølgeovn og løs 4-platers komfyr.</p> <p>Garderobeskap:<br/>Plassbygd enkelt skap på soverom nr. 3.</p> <p>Stellerom:<br/>Gulvbord av heltre og malt trepanel på vegger. Veggmontert servant av plast og tappekran.</p> <p>Garderobeskap:<br/>Plassbygd enkelt skap på soverom nr. 3.</p> <p>Senger:<br/>Plassbygget familiekøye med 2 senger på 80 x 200 cm med skumgummimadrasser.<br/>Familiekøye 120 x 210 cm + 90 x 200 cm med skumgummimadrasser.<br/>Dobbelt seng 145 x 200 cm med skumgummimadrasser.</p> <p>Innventar som medfølger ved eventuelt salg:<br/>Spisebord av tre med 4 stoler. Hjørnebord. Sofagruppe av stoff bestående av 2 og 3 seter, stol samt bord av tre. Rundt bord, 2 gyngestoler, vitrineskap, reol av heltre. Vedkasse samt noe kopper, kar, kasseroller etc.</p> <p>Registrerte innvendige mangler ved befaring:<br/>Kryperom:<br/>Stor fuktighet i grunn med noe vannansamling, skjevhet i støpt pilar (beveges med telen) og trepilar er råteskadd i nedkant.<br/>Under stubbeloft er det dels mangelfull tetting slik at mus kan trenge inn.</p> <p>1. etg.:<br/>Dels store skjevheter i gulv og tak samt generell overflateslitasje.<br/>Kobberplate under vedovn er noe løs (kvasse kanter).<br/>Kjøkkeninnredning er slitt av elde og bruk - noe utsvelt.<br/>På stellerom er det merker på gulvbord og trepanel på vegger etter vannskade (det opplyses å ha vært frostskaade på vannledning) samt merker på gulv tilstøtende rom etter fukt.<br/>Synlig muselort og musepiss mellom taklist og trepanel på vegger (mest synlig i stue mot nord, på soverom nr. 3 og rundt pipe).</p> <p>Kaldloft:<br/>Det bemerkes at det ikke er adkomstmulighet for kontroll av kaldloft, men på grunn av synlig muselort og musepiss under himlinger i 1. etg. må det påregnes omfattende museskader i isolasjon m.m.</p> |

Merker etter musepiss rundt pipe.

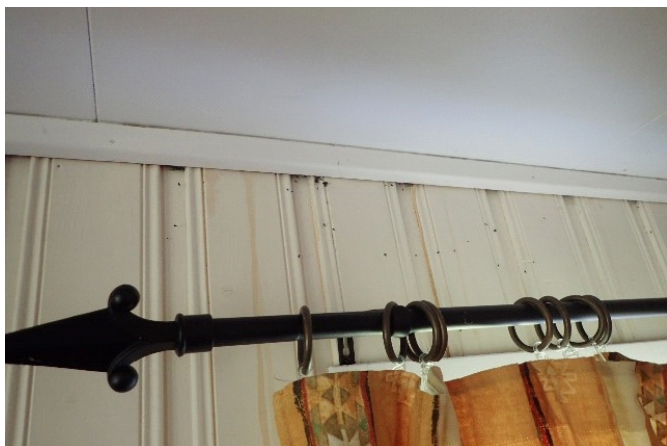
Merker etter musepiss på yttervegg i stue.

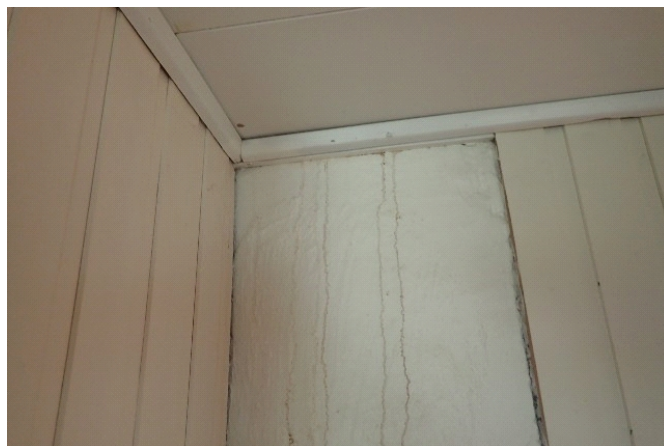
Merker etter musepiss på yttervegg i stue.

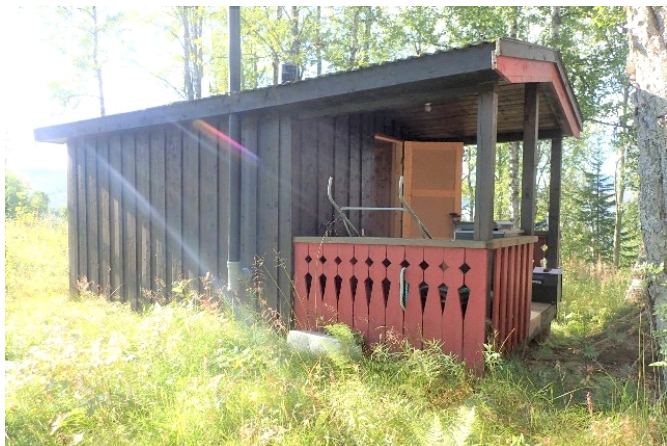
Pilarer går med telen og er skjeve samt store skjevheter i gulv, vegger og tak. Lav avstand mellom terreng og stubbeloft/trebjelkelag. Bordkledning er slitt av elde og enkelte påbord er utpresset (kan skyldes tung snølast). På yttertak er det synlig nedbøying, svak fall og det er ikke kjent hvordan konstruksjonen er oppbygget. Profilerte stålplater er mosegrodd, bordtakbeslag, takrenne og nedløpsrør er ikke montert. Vindskibord er råteskadde. Åpent hull i himling etter tidligere avlufting fra toalett samt merker etter fukt på himlingspanel, taklist og veggpanel rundt hull. Store skjevheter i gulv, vegger og tak.

Uthus: Fasade mot øst.

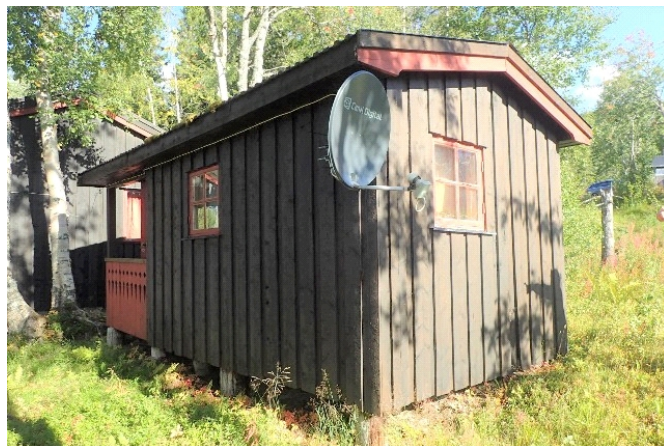
Fasade mot sørvest.
