# VERDITAKST

Matrikkel: **Gnr 63: Bnr 1 (fnr: 9051), bnr 125**  
Kommune: **1825 Grane kommune KOMMUNE**  
Betegnelse: **Fritidsbolig**  
Adresse: **Sør-Storsandvegen 45, 8685 Trofors**

| Dato befaring: | 03.09.2020 | Referansenr. | ea456ea |

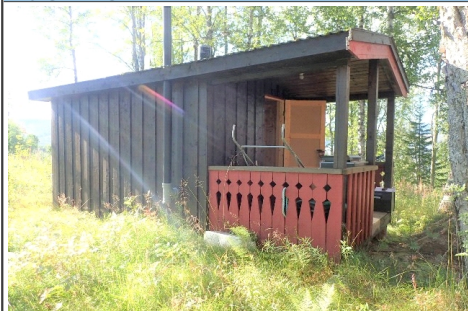
Vedlikehold: Mangelfullt vedlikeholdt, behov for utbedring av mangler og skader.

Pilarer går med telen og er skjeve samt store skjevheter i gulv, vegger og tak. Lav avstand mellom terreng og stubbeloft/trebjelkelag. Bordkledning er slitt av elde og enkelte påbord er utpresset (kan skyldes tung snølast). På yttertak er det synlig nedbøying, svak fall og det er ikke kjent hvordan konstruksjonen er oppbygget. Profilerte stålplater er mosegrodd, bordtakbeslag, takrenne og nedløpsrør er ikke montert. Vindskibord er råteskadde. Åpent hull i himling etter tidligere avlufting fra toalett samt merker etter fukt på himlingspanel, taklist og veggpanel rundt hull. Store skjevheter i gulv, vegger og tak.
