# Oppdatert kartlegging av bygningsmassen

## Teknisk tilstand, teknisk oppgraderingsbehov, felles infrastruktur og områdeforhold

Helgelandssykehuset HF

DOKUMENTKODE: 128280-RIFDV-RAP-001

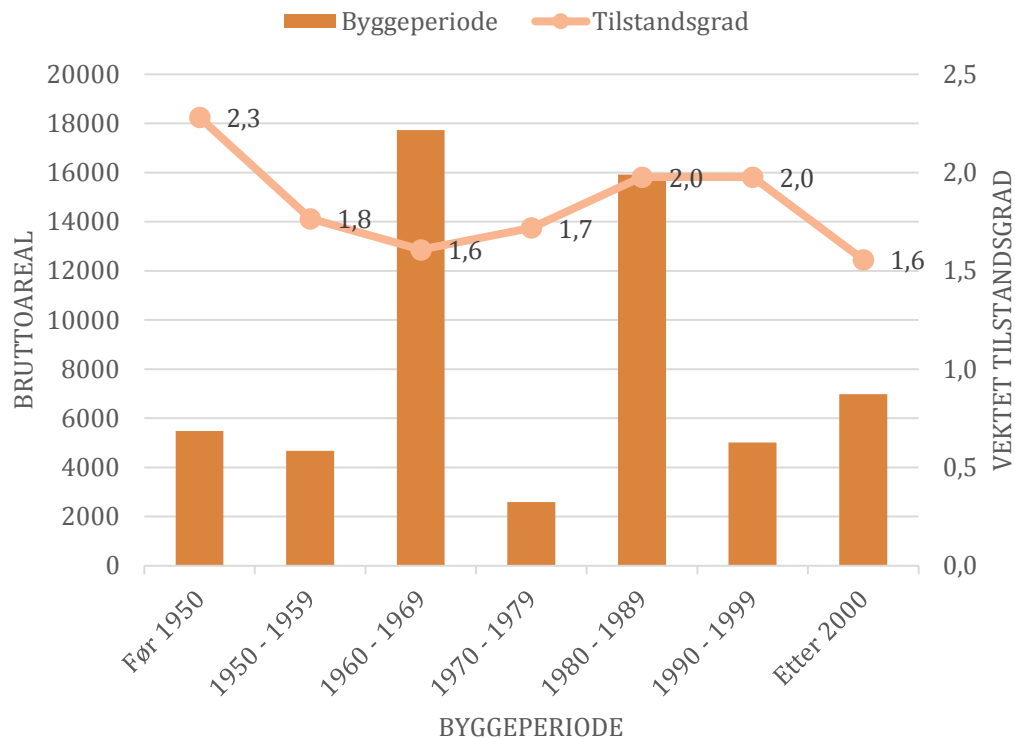
Figur 5 viser vektet teknisk tilstand i forhold til areal og byggeår for bygningsmassen.

Figur 5 Vektet tilstand for bygningsmassen, fordelt på areal og byggeperiode.

Figur 5 viser normal utvikling av tilstandsgrader etter bygge år ved Helgelandssykehuset. Tilstandsgradene ligger imidlertid jevnt over litt høyt:

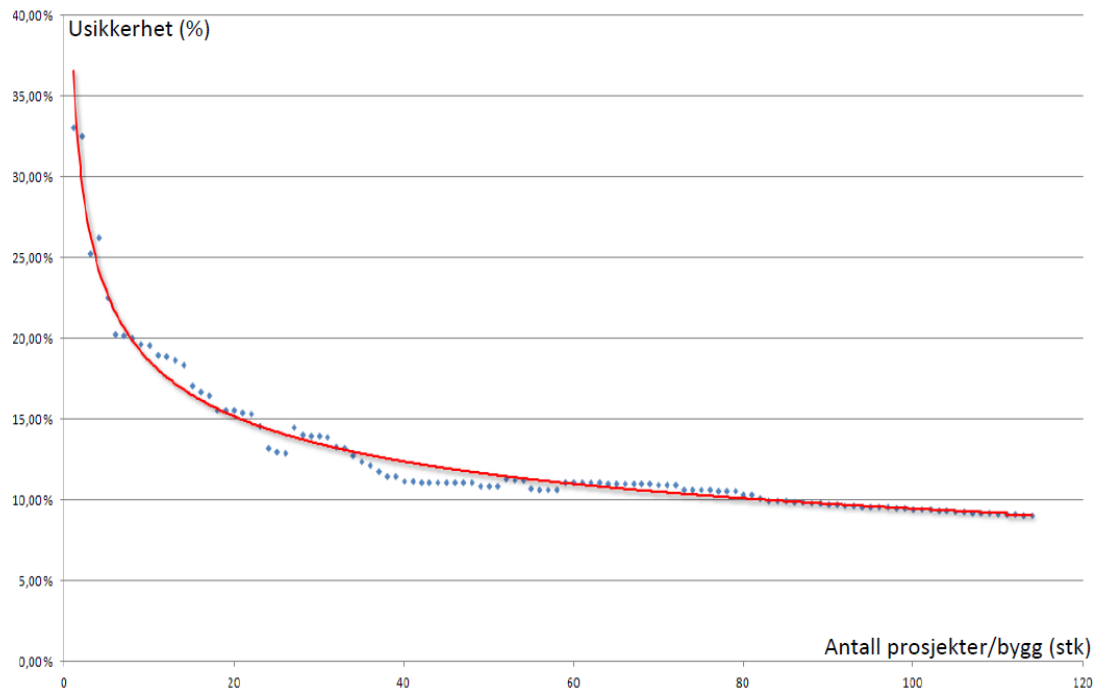
Figur 6 viser resultater av en simulering, som viser at usikkerheten reduseres og flates ut desto flere prosjekter/tiltak som gjennomføres.

Figur 6 Eksempel på sammenheng mellom usikkerhet i anslagene (y-aksen) og antall bygninger (x-aksen).

Basert på bygningsmassens størrelse vil treffsikkerhetsmarginen være på +/- 10 % iht som vist i Figur 6.
